## بررسی تجربی شکست در میل‌لنگ موتور دیزل سنگین تعمیر شده با فرآیند جوشکاری

## Experimental failure analysis of a reconditioned heavy crankshaft by welding process

The reconditioning of a diesel-engine crankshaft by welding process and its influence on premature failure of the crankshaft was experimentally investigated. The fracture occurred between the web and the first crankpin where a repair welding process was previously carried out on the crankpin. Macroscopic features of the fracture surface indicated that fatigue damage was the governing failure mechanism. The chemical composition, mechanical properties, hardness, and microstructure of the crankshaft material at two locations, the fractured region and an intact section, were determined. Comparison of the results revealed a substantial difference between the repaired and sound sections. The premature failure of the crankshaft was attributed to an uncontrolled change in microstructure of the repaired section assisted by a high level of stress concentration.

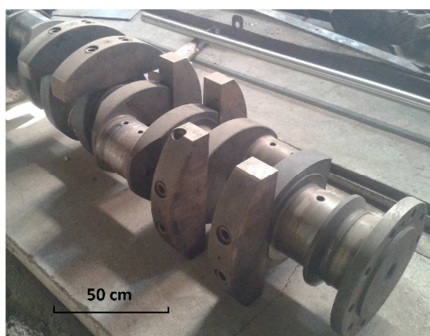
شکل ۱- نمایی از میل‌لنگ دیزل مورد مطالعه

میل‌لنگ مورد بررسی مربوط به یک موتور دیزل ۴ زمانه-۱۶ سیلندر با توان ۵۰۰۰ اسب بخار است (شکل ۱).

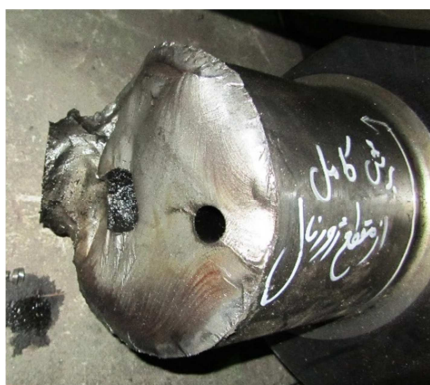
بررسی تاریخچه کارکرد نشان می‌دهد که این میل‌لنگ پس از حدود ۱۵۰۰۰ ساعت کارکرد با دور موتور متوسط ۱۰۰۰ دور بر دقیقه به علت اختلال در روان‌کاری در محل محور لنگ شماره ۱ به صورت سطحی تخریب شده و به روش جوشکاری و سپس سنگ زنی مورد تعمیر قرار گرفته است. پس از تعمیر، موتور دوباره در سرویس قرار گرفته ولی در فاصله زمانی کوتاهی (در حدود ۱۰۰۰ ساعت با دور موتور متوسط ۱۰۰۰ دور بر دقیقه)، در محل اتصال محور لنگ تعمیر شده (محور لنگ شماره ۱) با لنگ، دچار شکست شده است. شکل ۲ سطح شکست در محل اتصال محور لنگ شماره ۱ با لنگ مجاور را نشان می‌دهد.

شکل ۲- سطح شکست در محل اتصال محور لنگ به لنگ بر روی محور لنگ

ترک از محل اتصال محور لنگ به لنگ آغاز شده، عمود بر محور لنگ رشد کرده و در فاز نهایی شکست بخشی از لنگ را نیز جدا کرده است. در شکل ۳ سطح شکست مقابل شکل ۱ بر روی لنگ نشان داده شده است. بررسی سطح شکست در شکل ۳ وجود خطوط ساحلی و پیشروی ترک در سطح مقطع را نشان می‌دهد به طوری که این ناحیه بیش از ۷۰ درصد از سطح مقطع قبل از شکست نهایی را شامل شده است. نقاط جوانه زنی ترک بر روی سطح محور لنگ مطابق با این شکل با توجه به چگونگی توسعه خطوط ساحلی بیضی شکل قابل تشخیص است. همچنین با مقایسه فاصله بین خطوط ساحلی می‌توان افزایش فاصله بین آنها با پیشروی ترک که نشان دهنده افزایش سرعت رشد ترک با افزایش طول ترک است را مشاهده کرد. مشاهدات انجام شده نشان می‌دهد سطح شکست مورد بررسی با سطوح شکست نوعی

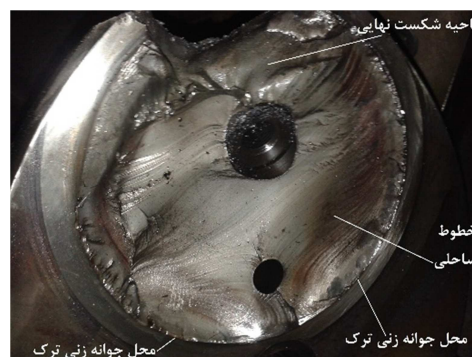
ناشی از خستگی که شامل نقطه جوانه زنی، ناحیه رشد کند ترک با خطوط ساحلی و ناحیه رشد سریع ترک می‌شود مطابقت دارد و مکانیزم حاکم بر شکست در این میل‌لنگ خستگی بوده است.

شکل ۳- سطح شکست در محل اتصال محور لنگ به لنگ بر روی لنگ

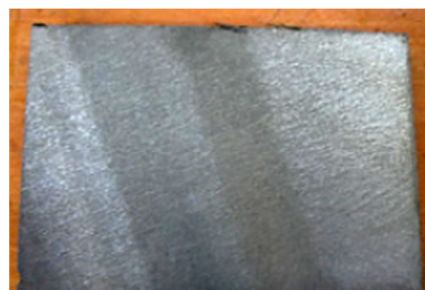
شکل ۴- تصویر ماکروسکوپی از مقطع آماده سازی شده نمونه "الف".  
محلول اچ: نایتال ۱۰٪

ماکروگرافی برای نمونه "الف" بر اساس استاندارد ASTM E 381-06 انجام گرفت. مشاهدات انجام شده بر روی نمونه ماکروگرافی آماده سازی شده در مقطع مورد بررسی، چنانچه در شکل ۴ مشاهده می-

شود، نشان می‌دهد که نمونه به صورت تک لایه و فاقد لایه سطحی می‌باشد.

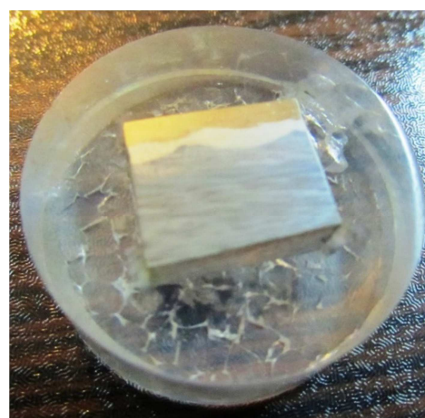
شکل ۵- تصویر ماکروسکوپی از مقطع آماده سازی شده نمونه "ب"

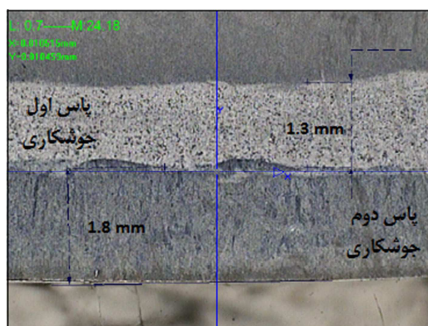
آماده سازی نمونه‌های متالوگرافی (شکل ۵) برای نمونه "ب" بر اساس استاندارد ASTM E3-11 و میکرواچ بر اساس استاندارد ASTM E407-07 انجام گرفت. شکل ۶ تصویر ماکروسکوپی نمونه "ب" بعد از اچ را نشان می‌دهد. این تصویر تغییرات ریزساختاری ناشی از تعمیرات در نمونه "ب" در دو لایه جوش به ضخامت‌های تقریبی ۱/۳ میلیمتر برای پاس اول و ۱/۸ میلیمتر برای پاس دوم جوشکاری بر روی سطح این نمونه را نشان می‌دهد.

شکل ۶- تصویر ماکروسکوپی از نمونه "ب" بعد از اچ. محلول اچ: Vilella

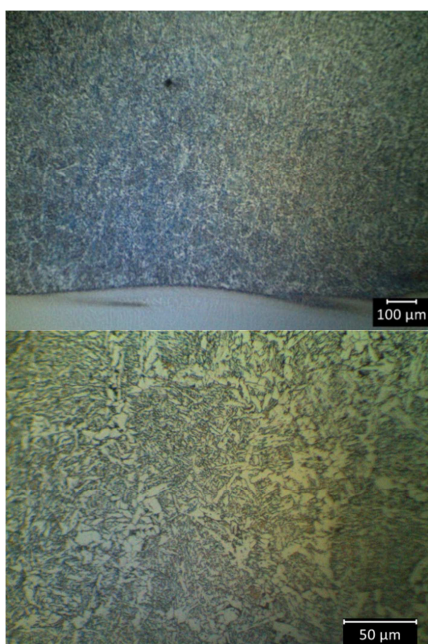
بررسی تصاویر متالوگرافی بدست آمده در شکل ۷ از پاس اول جوش (لایه اول با ضخامت حدودی ۱/۳ میلیمتر) با ریزساختار فریتی-پرلیتی، نشان می‌دهد فیلر مورد استفاده جهت جوشکاری از نوع ساده کربنی بوده است.

شکل ۷- ساختار فریتی پرلیتی به همراه فریت‌های سوزنی در پاس اول جوش (بزرگنمایی ۱۰۰ و ۵۰۰).

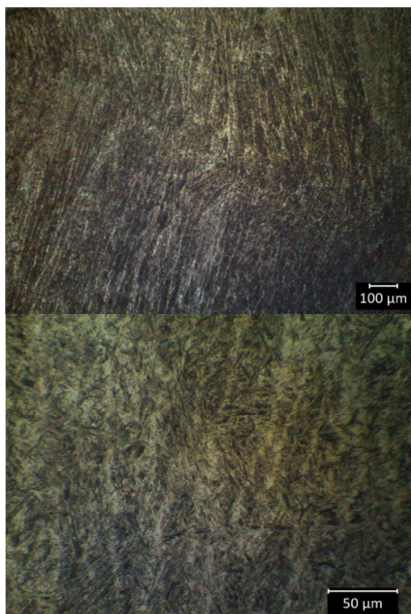
شکل ۹- ساختار مارتنزیت تمپر شده در پاس دوم جوش (بزرگنمایی ۱۰۰ و ۵۰۰)

ترکیب شیمیایی بدست آمده در جدول ۸ آنالیزی بودن فیلر مورد استفاده در پاس دوم جوش را نشان می دهد که با ریزساختار به دست آمده از این لایه مطابق شکل ۹ همخوانی دارد. تصاویر متالوگرافی در شکل ۹ پاس دوم جوش با ساختار مارتنزیت تمپر شده را نشان می دهد.

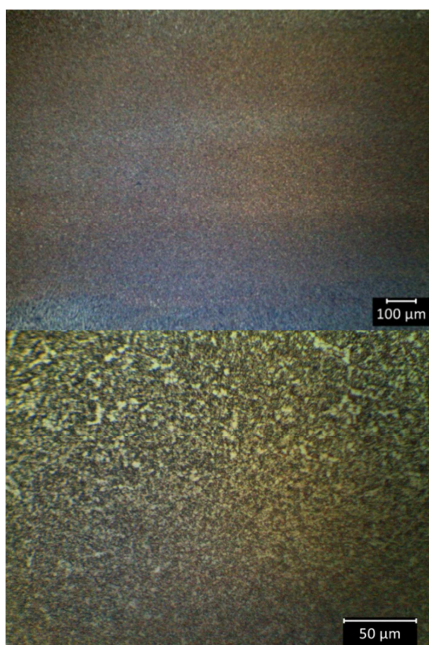
در بررسی دقیق تر تصاویر متالوگرافی، منطقه متأثر از گرما (HAZ) بین پاس اول جوش و فلز پایه نیز تشخیص داده شد. در شکل های ۱۰ و ۱۱ به ترتیب تصاویر متالوگرافی منطقه متأثر از گرما و فلز پایه نمایش داده شده است. در هر دو نمونه ساختار مارتنزیت تمپر شده- بینیتی مشاهده می شود. با این حال مقایسه این شکل ها نشان می دهد که ریزساختار ناحیه متأثر از گرما در مقایسه با ریزساختار فلز پایه از پایداری و یکنواختی بیشتری برخوردار است.

شکل ۱۰- ساختار مارتنزیت تمپر شده- بینیتی در ناحیه متأثر از گرما (بزرگنمایی ۱۰۰ و ۵۰۰)

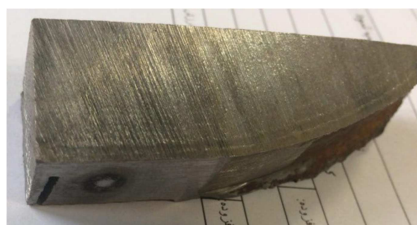
برای تعیین ترکیب شیمیایی پاس دوم جوش (لایه دوم با ضخامت حدودی ۱/۸ میلیمتر) سطح نمونه "ب" با یک سنگ زنی نرم همانطور که در شکل ۸ مشاهده می شود آماده کوانتومتری گردید.

شکل ۸- محل انجام کوانتومتری از سطح نمونه "ب"

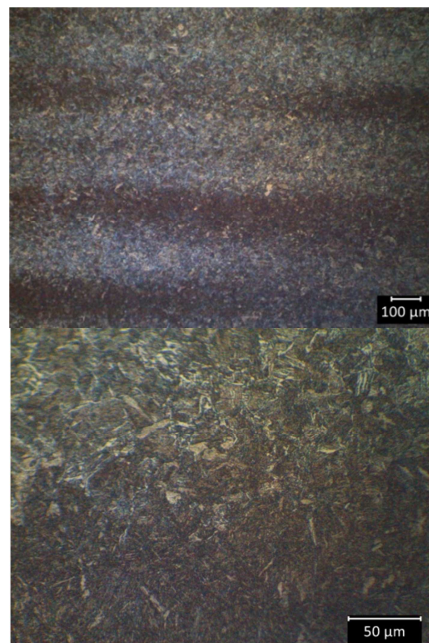
شکل ۱۱- ساختار مارتنزیت تمپر شده-بینیتی در فلز پایه (بزرگنمایی ۱۰۰ و ۵۰۰)

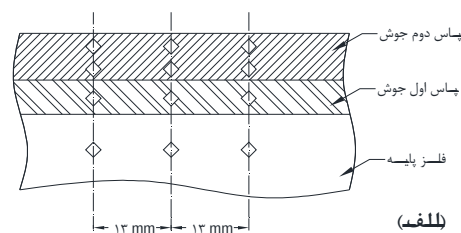
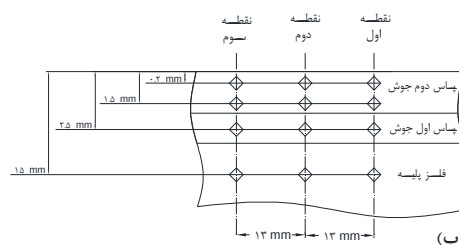
برای نمونه "ب" نیز سختیسنجی مطابق با استاندارد مذکور انجام و نتایج در جدول ۱۰ ارائه شده است. با توجه به وجود دو لایه مختلف جوش بر روی سطح، برای استخراج پروفیل سختی، اندازه‌گیری در تمامی لایه‌ها انجام گردید. موقعیت شماتیک نقاط سختیسنجی بر روی نمونه "ب" در شکل ۱۲ نشان داده شده است.

در نمونه "ب" بیشترین اعداد سختی مربوط به پاس دوم جوش است. اعداد سختی در نزدیکی سطح نمونه نسبت به اعداد سختی در عمق پاس دوم جوش مقادیر کمتری را نشان می‌دهد. نتایج تحقیقات انجام گرفته از مجری تعمیرات حاکی از آن است که پس از جوشکاری نهایی، عملیات حرارتی به صورت موضعی انجام شده است. بر این اساس دمای مقطع جوشکاری شده به حدود ۴۰۰-۴۵۰ درجه سلسیوس رسیده، سپس حرارت‌دهی قطع شده و با عایق‌کاری سطح، مقطع جوشکاری شده تا دمای محیط به آرامی سرد شده است. از این-رو کاهش سختی در سطح می‌تواند با انجام عملیات حرارتی پس از جوشکاری قابل توجیه باشد، زیرا محدوده دمایی مورد استفاده در عملیات حرارتی نقش موثری در تنش‌زدایی سطح جوشکاری شده دارد. مقایسه تغییرات سختی در نمونه‌های "الف" و "ب" در شکل ۱۳ نشان می‌دهد که تعمیرات انجام شده با فرآیند جوشکاری میزان سختی را در سطح نمونه "ب" بیش از ۶۰ درصد افزایش داده است. این تغییرات سختی، باعث افزایش حساسیت ساختار نسبت به رشد ترک خستگی به عنوان مکانیزم حاکم در شکست در میل‌لنگ مورد بررسی شده است.

شکل ۱۲- (الف) تصویری شماتیک از فلز پایه و پاسهای جوش در نمونه "ب" و نقاط سختیسنجی شده، (ب) موقعیت نقاط سختی-سنجی نسبت به سطح نمونه

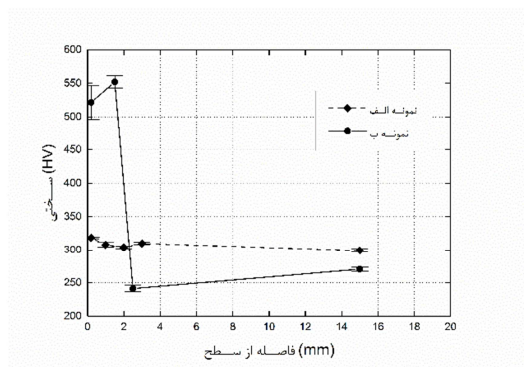
همراه سطح بالای تنش در محل اتصال محور لنگ به لنگ زمینه را برای رشد سریع ترک خستگی و شکست زود هنگام میل لنگ پس از تعمیر فراهم کرده است. اگر چه افزایش سختی بر روی سطح باعث تعویق جوانه زنی می شود اما ترک های ریز سطحی که ممکن است طی فرآیند سنگ زنی ایجاد شوند مزیت ایجاد شده را از بین می برد. از این رو در مواردی که تعمیرات اصلاحی بر روی سطوح محور اصلی و محور لنگ مقرون به صرفه است توجه ویژه به دستورالعمل جوشکاری جهت کنترل ریزساختار و سایر خواص مکانیکی و نیز انجام تست های لازم برای تایید این دستورالعمل بسیار ضروری است. در دستورالعمل جوشکاری تعیین نوع فیلر مورد استفاده، دماهای پیش گرم و عملیات حرارتی پس از جوشکاری بسیار حایز اهمیت است. همچنین انجام عملیات سنگ زنی به صورت کنترل شده جهت کاهش احتمال ایجاد ترک در اثر گرمای موضعی ایجاد شده و بازرسی غیرمخرب پس از سنگ زنی بسیار ضروری است. در رابطه با میل لنگ مورد بررسی، تغییرات لازم جهت بهبود فرآیند تعمیر در قالب یک دستورالعمل جوشکاری جدید و نیز پیشنهاداتی در رابطه با انجام بازرسی های غیر-مخرب به مجری تعمیرات پیشنهاد گردید.

شکل ۱۳- مقایسه تغییرات سختی از سطح تا عمق قطعات برای نمونه های "الف" و "ب"

اگر چه افزایش سختی بر روی سطح می تواند به عنوان یک عامل موثر در بهبود رفتار ماده در به تاخیر انداختن جوانه زنی ترک قلمداد شود اما وجود ترک بسیار کوچک سطحی که ممکن است در اثر فرآیندهایی نظیر سنگ زنی ایجاد شوند، نه تنها این اثر مثبت را از بین می برد بلکه باعث افزایش سرعت رشد ترک نیز می شود. در تحقیق انجام شده توسط اسکوبار [۶] در بررسی اثر سنگ زنی بر روی نوعی از میل بادامک، وی نشان داده است که فرآیند مذکور باعث ایجاد گرمای موضعی در محل سنگ زنی و ایجاد ترک های سطحی می شود. در میل-لنگ مورد بررسی نیز پس از فرآیند جوشکاری عملیات سنگ زنی انجام شده است که می تواند باعث ایجاد این گونه ترک های سطحی و در نتیجه تسریع خرابی آن شده باشد. به دلیل اینکه میل لنگ پس از شکست نهایی در اختیار تیم پژوهشی قرار گرفته بود امکان بررسی وجود چنین ترک هایی پس از عملیات سنگ زنی وجود نداشت.
