## بررسی رفتار ارتعاشی و شکست خستگی پره توربین گاز تحت اثر آسیب ناشی از برخورد جسم خارجی

آسیب مکانیکی ناشی از برخورد جسم خارجی (FOD) باعث کاهش عمر خستگی پره توربین تحت کارکرد در شرایط تشدید می‌شود. در این مقاله نتایج بررسی‌های انجام شده به منظور تعیین علل شکست پره ردیف اول کمپرسور یک نمونه توربین گاز صنعتی مورد استفاده در شرکت نفت فلات قاره ارائه شده است. در ابتدا تصاویر بازرسی چشمی و بروسکوپي مورد بررسی قرار می‌گیرد که وجود شن و سنگ ریزه در توربین و مشاهده حفره روی لبه حمله پره‌های مجاور پره شکسته شده گویای پدیده برخورد جسم خارجی می‌باشد. از بررسی مقطع شکست پره، آثار خستگی و رشد ترک نمایان است. در ادامه تحلیل اجزاء محدود تنش و ارتعاشات با در نظر گرفتن اثرات FOD انجام می‌شود. به منظور راستی آزمایی مدل اجزاء محدود، آزمون مودال در حالت آزاد انجام می‌شود. در نهایت نمودار کمپل استخراج و فرکانس‌های طبیعی و تنش‌های دینامیکی بحرانی به دست می‌آیند. نتایج نشان می‌دهد که محل تمرکز تنش دینامیکی مود پنجم پره همخوانی زیادی با محل رشد ترک و شکست پره دارد.

### Investigating the vibration behavior and fatigue failure of the gas turbine blade under the effect of damage caused by the foreign object damage (FOD)

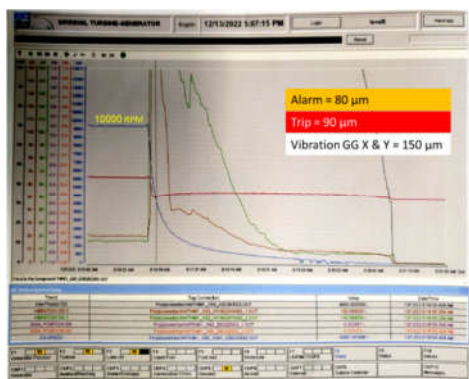
پس از ۵۰۰ ساعت کارکرد، توربین به دلیل دامنه ارتعاشات زیاد مطابق شکل ۲ روتور از مدار خارج شده است. همانگونه که در شکل ۲ اشاره شده است ارتعاشات رؤیت شده توسط حسگرهای پروکسیمیتی یاتاقان کمپرسور ۱۵۰ میکرومتر بوده در حالی که حد اخطار و خاموشی به ترتیب ۸۰ و ۹۰ میکرومتر می‌باشد.

شکل ۲ - سرعت و ارتعاشات روتور GG در زمان خاموش شدن توربین

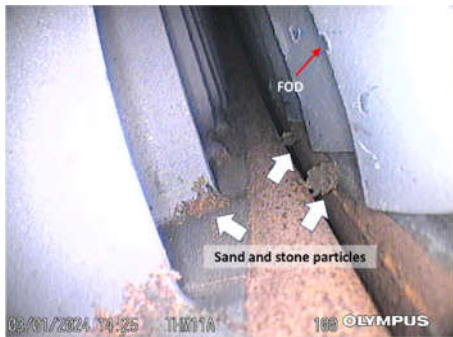
شکل ۵- تصویر بروسکوپیی توربین

پس از باز کردن پوسته توربین و بر اساس مشاهدات انجام شده در شکل ۳، اثرات برخورد جسم خارجی (FOD) روی لبه حمله پره‌های ردیف اول به وضوح مشخص است. همچنین مطابق شکل ۴ یکی از پره‌ها نیز دچار شکست شده است. شکست بخشی از پره ردیف اول هنگام کارکرد توربین با سرعت زیادی پره‌های سایر ردیف‌های بالادست برخورد کرده و باعث ایجاد پدیده آسیب برخورد جسم داخلی (DOD<sup>1</sup>) شده است. مشاهده ذرات سنگ و شن در بروسکوپیی شکل ۵ به وضوح مشخص است.

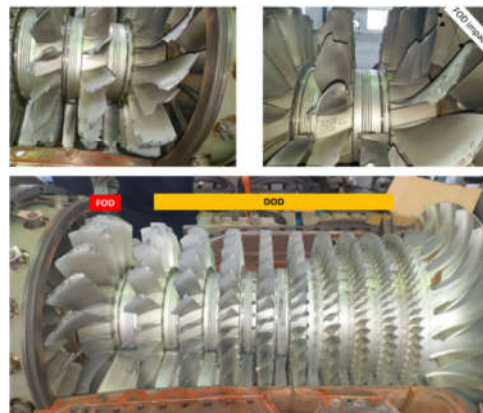
شکل ۳- مشاهدات اولیه از پره‌های آسیب دیده کمپرسور

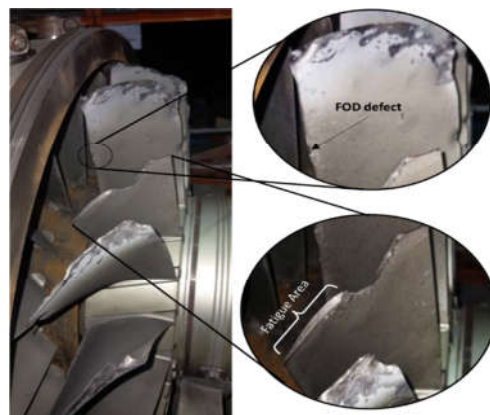
شکل ۴- مشاهده آثار ترک خستگی و آثار FOD

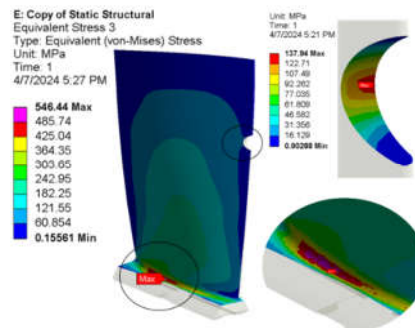
شکل ۱۳ نشان دهنده وضعیت توزیع تنش معادل فون مایزرز پره می‌باشد که نشان دهنده یک ناحیه پر تنش در ناحیه انحنای<sup>۱</sup> اتصال ایرفویل به ریشه به مقدار ۵۴۶ مگاپاسکال و یک ناحیه با تنش کمتر در ناحیه حفره ناشی از آسیب FOD به مقدار ۱۳۸ مگاپاسکال می‌باشد. مطابق تنش تسلیم ارائه شده در جدول ۱ و تمرکز تنش محاسبه شده در شکل ۱۳ ضریب اطمینان طراحی در ناحیه انحنای اتصال ایرفویل به ریشه ۱/۴ و در ناحیه آسیب FOD برابر با ۵/۵ می‌باشد. بنابراین تنش استاتیکی وارد بر پره خصوصاً در ناحیه آسیب، عامل شکست پره نمی‌باشد.

شکل ۱۳- تنش معادل فون مایزرز روی پره تحت اثر آسیب FOD

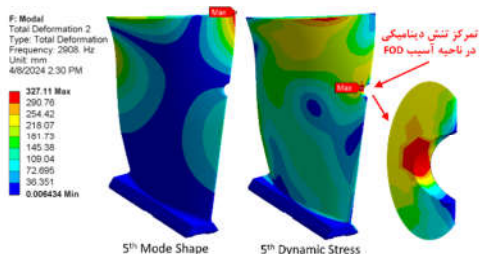
مطابق نمودار کمپل استخراج شده در شکل ۱۸، شکل مودها و تنش‌های دینامیکی بحرانی که در نمودار کمپل با خط چین افقی قرمز رنگ نشان داده شده است، استخراج شد. در شکل ۱۹ الی شکل ۲۲ مودها و تنش دینامیکی بحرانی بدست آمده از نمودار کمپل نشان داده شده است.

شکل ۱۹- شکل مود پنجم و تنش دینامیکی

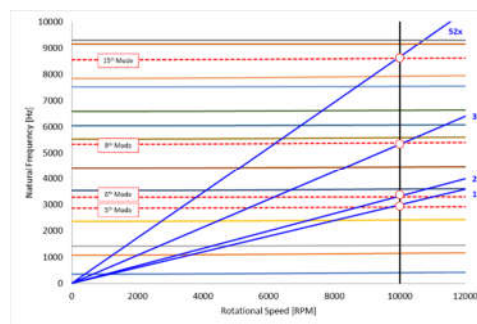
نمودار کمپل پره ردیف اول در شکل ۱۵ نشان داده شده است. فرکانس‌های پره بر اساس دوره‌های کاری متفاوت و با اعمال نیروی گریز از مرکز استخراج شده است. همانطور که مشخص است، فرکانس‌های طبیعی تحت اثر نیروی گریز از مرکز اندکی افزایش پیدا می‌کنند. در این پره‌ها که نسبتاً بلند هستند، این پدیده شدیدتر رخ می‌دهد. بر اساس مشخصات فنی توربین، سرعت دورانی مورد استفاده بهره‌بردار معادل 10000 RPM می‌باشد.

شکل ۱۸- نمودار کمپل پره ردیف اول
