بررسی رفتار ارتعاشی و شکست خستگی پره توربین گاز تحت اثر آسیب ناشی از برخورد جسم خارجی

Investigating the vibration behavior and fatigue failure of the gas turbine blade under the effect of damage caused by the foreign object damage (FOD)

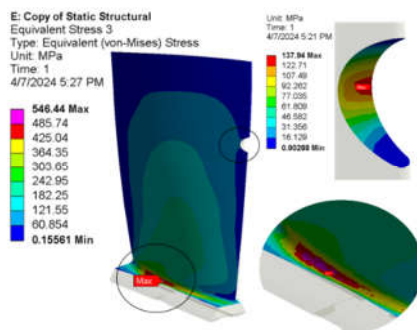
شکل ۱۳- تنش معادل فون مایزر روی پره تحت اثر آسیب FOD

شکل ۱۳ نشان دهنده وضعیت توزیع تنش معادل فون مایزر پره می‌باشد که نشان دهنده یک ناحیه پر تنش در ناحیه انحنای^۱ اتصال ایرفویل به ریشه به مقدار ۵۴۶ مگاپاسکال و یک ناحیه با تنش کمتر در ناحیه حفره ناشی از آسیب FOD به مقدار ۱۳۸ مگاپاسکال می‌باشد. مطابق تنش تسلیم ارائه شده در جدول ۱ و تمرکز تنش محاسبه شده در شکل ۱۳ ضریب اطمینان طراحی در ناحیه انحنای اتصال ایرفویل به ریشه ۱/۴ و در ناحیه آسیب FOD برابر با ۵/۵ می‌باشد. بنابراین تنش استاتیکی وارد بر پره خصوصاً در ناحیه آسیب، عامل شکست پره نمی‌باشد.
