## تحلیل شکست یک میل لنگ قطار تحت بارهای خستگی خمشی

## Failure Analysis of a Train Crank Shaft Under Fatigue Loadings

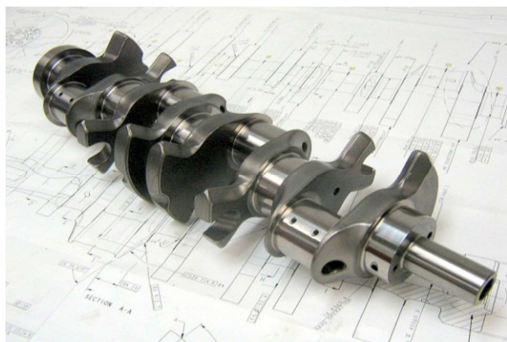
شکل ۱- تصویر میل لنگ سالم

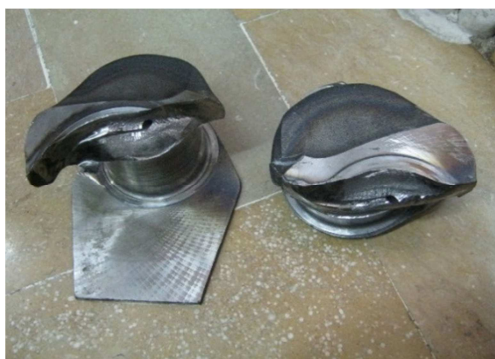
شکل ۲- تصویر قسمت های شکسته میل لنگ، ژورنال ثابت (تصویر سمت راست) و ژورنال متحرک (تصویر سمت چپ)

همانگونه که در شکل های ۲ الی ۴ ملاحظه می گردد، شکست از ناحیه گلویی اتفاق افتاده است.

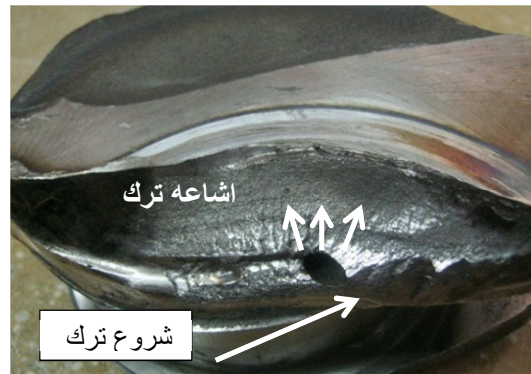
شکل ۳- سطح شکست ژورنال ثابت

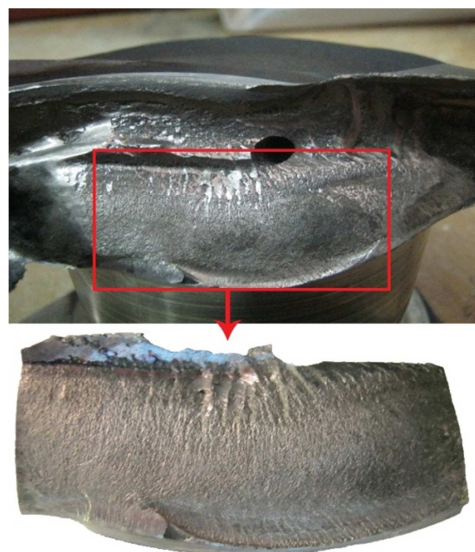
شکل ۴- سطح شکست ژورنال متحرک و قسمت بریده شده از آن جهت بررسی با SEM

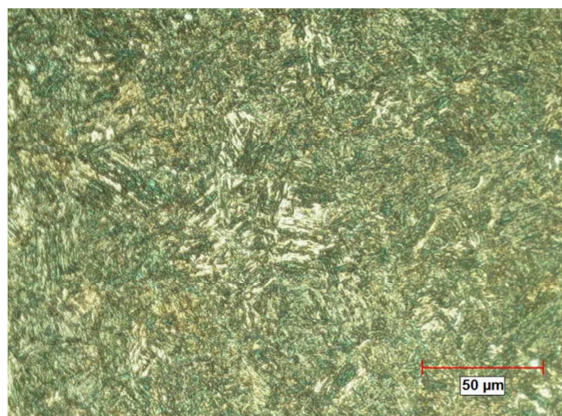
شکل ۸- ساختار میکروسکوپی سطح سختکاری شده پس از اچ

۳- ساختار میکروسکوپی نواحی مجاور به سطح نمونه تا عمق حدود ۵ mm شامل مارتنزیت تمپر شده است (شکل ۸).

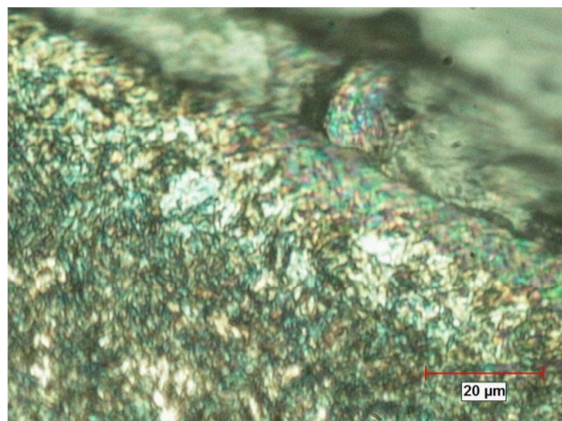
شکل ۹- وقوع کربن سوزی جزئی در نواحی سطحی گلوبی ژورنال متحرک

۴- در لبه های نمونه (نواحی سطحی) در ناحیه گلوبی مقدار کمی فریت مشاهده شد که می تواند در اثر کربن سوزی جزئی ناشی از ماشینکاری سطح ژورنال باشد (شکل ۹). با کاهش مقادیر کربن در سطح، استحکام سطح قطعه کاهش می یابد.

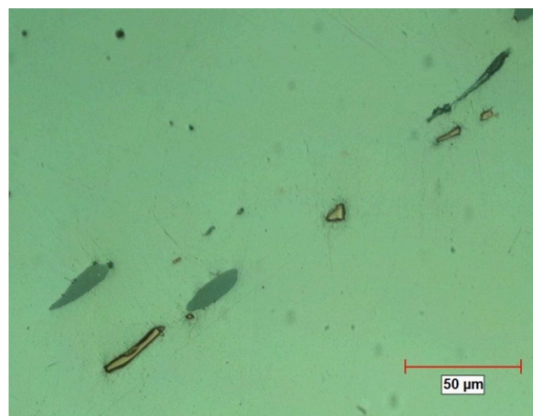
۱- ساختار میکروسکوپی پس از پولیش حجم بالایی از ذرات درشت ناخالصی سولفیدی (خاکستری) و نیتریدی (طلایی) [۱۶] را نشان می دهد که در جهت کار مکانیکی فورج کشیده شده یا جهت گیری یافته اند (اشکال ۵ و ۶). وجود ذرات سولفیدی با توجه به ترکیب شیمیایی فولاد عادی به نظر می رسد و این ذرات باعث افزایش قابلیت ماشینکاری می گردند اما از طرفی وجود این ذرات در سطح قطعه، نقاط مناسبی جهت تمرکز تنش محسوب شده و منجر به

کاهش مقاومت به خستگی قطعه می گردد. حضور ذرات نیتربیدی با مورفولوژی گوشه دار و تیز، نیز به شدت بر روی خواص مکانیکی تاثیر منفی دارد. [۱۷]

شکل ۵- ذرات سولفیدی و نیتربیدی در مقطع موازی پس از پولیش

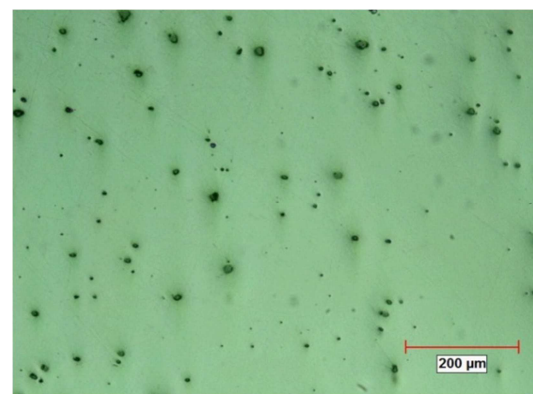
شکل ۶- ذرات سولفیدی و نیتربیدی در مقطع عمود پس از پولیش

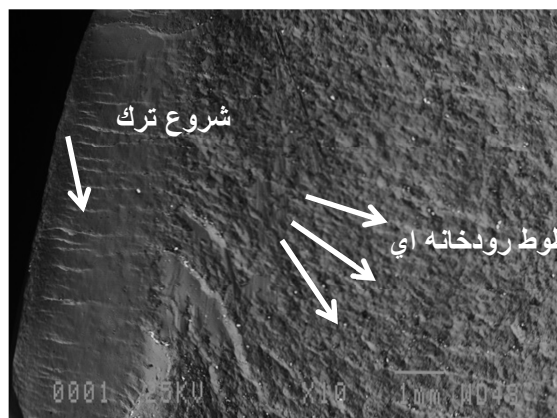
تصاویر تهیه شده از سطح شکست ژورنال متحرک توسط میکروسکوپ الکترونی روبشی نشان دهنده نواحی شروع ترک و مسیرهای پیشرفت ترک بصورت خطوط رودخانه ای ( river lines ) می باشد. (شکل ۱۰). خطوط رودخانه ای علاوه بر نشان دادن جهت پیشرفت ترک، ناحیه ای از شکست خستگی که ترک، رشد نسبتاً سریعی داشته، را نیز نشان می دهند [۱۸]. بعلاوه علیرغم سایش سطوح شکست بر روی هم و از بین رفتن بخشهای قابل توجهی از این سطوح، بر روی سطوح باقیمانده هیچ گونه آثاری از شکست نرم مشاهده نشده و شکست کاملاً ترد و اغلب مرزدانه ای بود ( شکل ۱۱). شروع ترک ها از ناحیه گلوبی می تواند ناشی از زبری سطح و نیز وجود کربن سوزی و ناخالصی های سطحی در این ناحیه باشد. اما شکست ترد و مرزدانه ای ناشی از جدایش حجم بالای ذرات ناخالصی با توزیع غالباً مرزدانه ای است.

شکل ۱۰- ترک‌های شرع شده از سطح و خطوط رودخانه‌ای

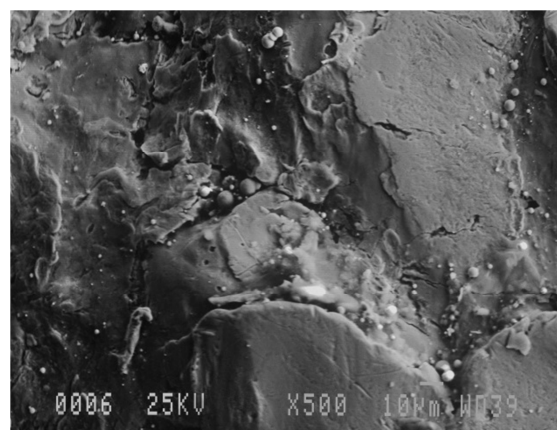
شکل ۱۱- سطح شکست ترد و ترک‌های مرز دانه‌ای
